Таблица привязки фотографий карьеров к координатам и лесным кварталам по маршруту движения  
26-27.03.2020 г. на территории КГБУ Байкитское лесничество (Ошаровское участковое лесничество, устроенная по 2 разряду часть)

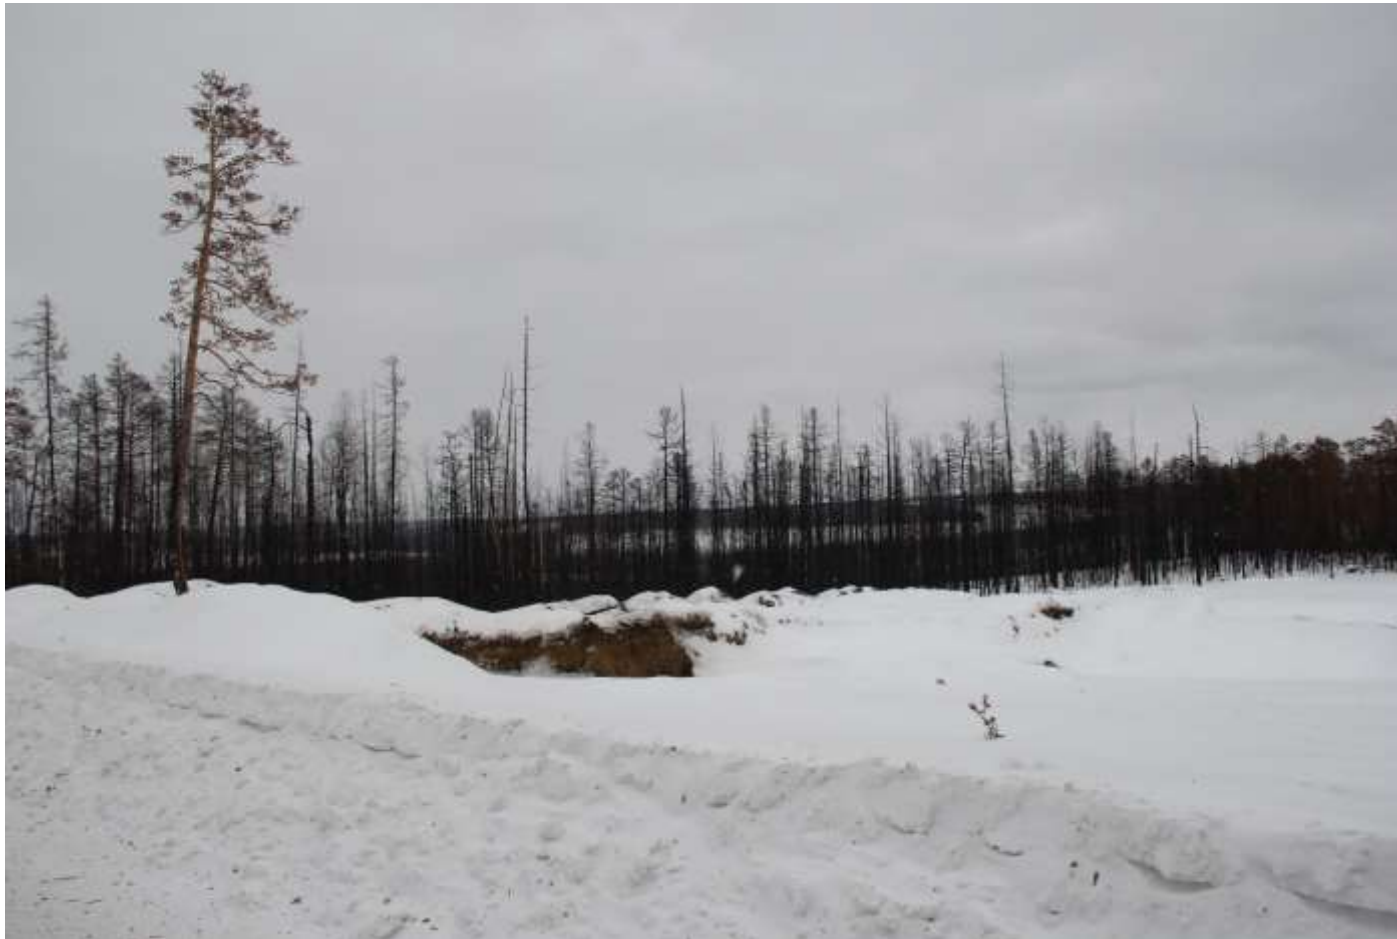
№	Координаты (градусы)	Номер лесного квартала	Дата и время фиксации	Описание	Номера фотографий	Автор фото
<div style="display: flex; justify-content: space-around;">     </div>						
1	59°47'28,11"N 98°26'11,48"E	935	26.03.2020 г. 14:01:12	Карьер расположен вдоль лесовозной дороги, примерная площадь 200 м <sup>2</sup> , глубина около 1 м, предположительно построен около 1 год назад, возможно эксплуатируется в летний период	IMG_0525.JPG, IMG_0526.JPG	Каплин Н.С.

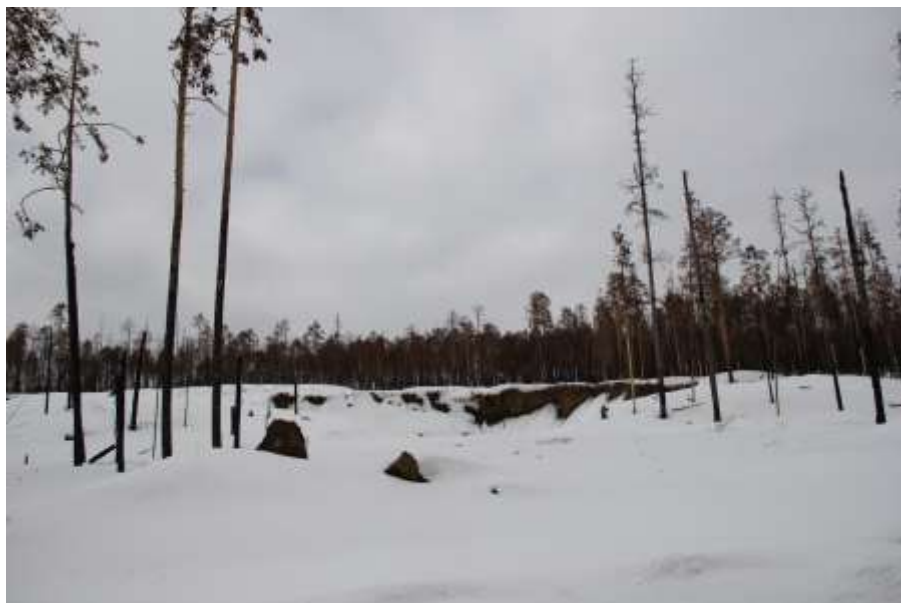
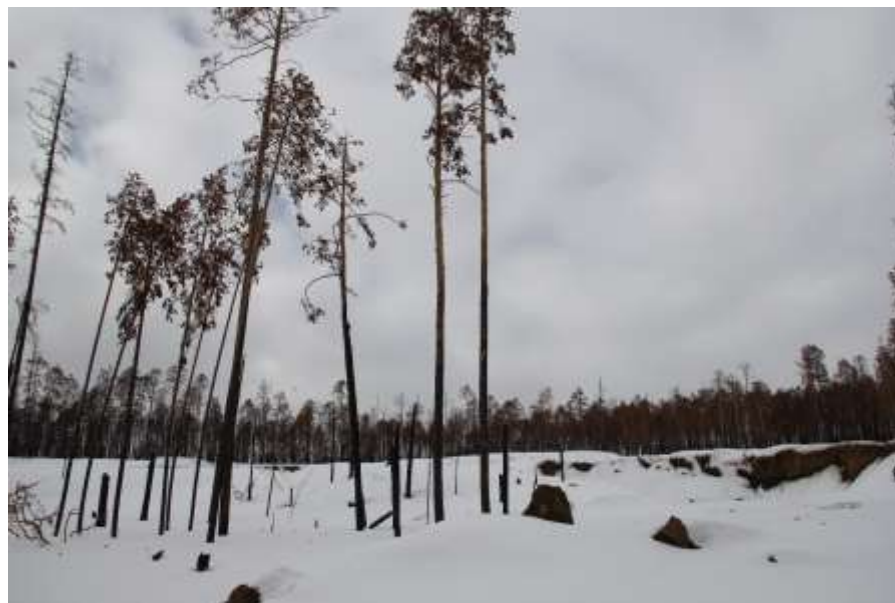
2	59°47'59,08"N 98°27'25,47"E	936	26.03.2020 г. 14:09:12	Карьер расположен перпендикулярно к лесовозной дороге, примерная площадь 700 м <sup>2</sup> , глубина напротив дороги около 6 м, предположительно построен около 7 лет назад, возможно эксплуатируется в летний период	IMG_0545.JPG	Каплин Н.С.
---	--------------------------------	-----	---------------------------	--	--------------	-------------

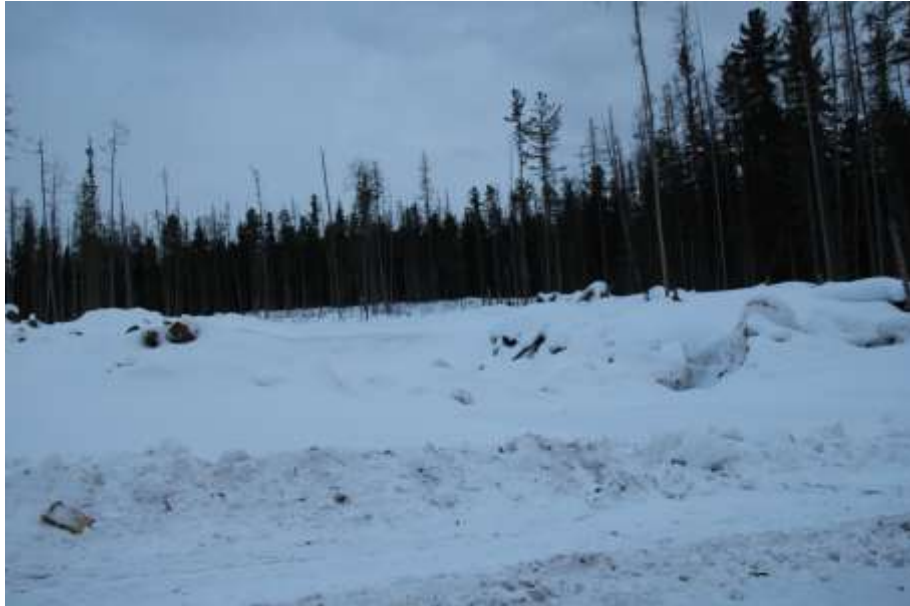
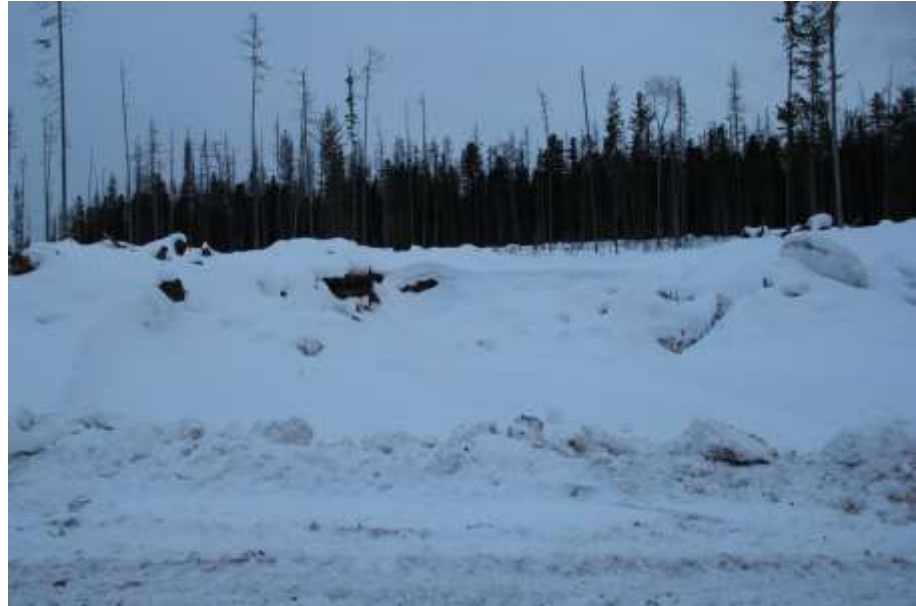
3	59°49'0,54"N 98°28'34,01"E	892	26.03.2020 г. 14:14:04	Карьер расположен около лесовозной дороги, примерная площадь 800 м <sup>2</sup> , глубина напротив дороги около 7 м, предположительно построен более 7 лет назад, возможно эксплуатируется в летний период	IMG_0551.JPG, IMG_0552.JPG	Каплин Н.С.
---	-------------------------------	-----	---------------------------	--	-------------------------------	-------------
